福岡核問題研究会 7月例会

地震が起きなくとも 津波は発生する
— 海底地すべり津波について —

森永 徹

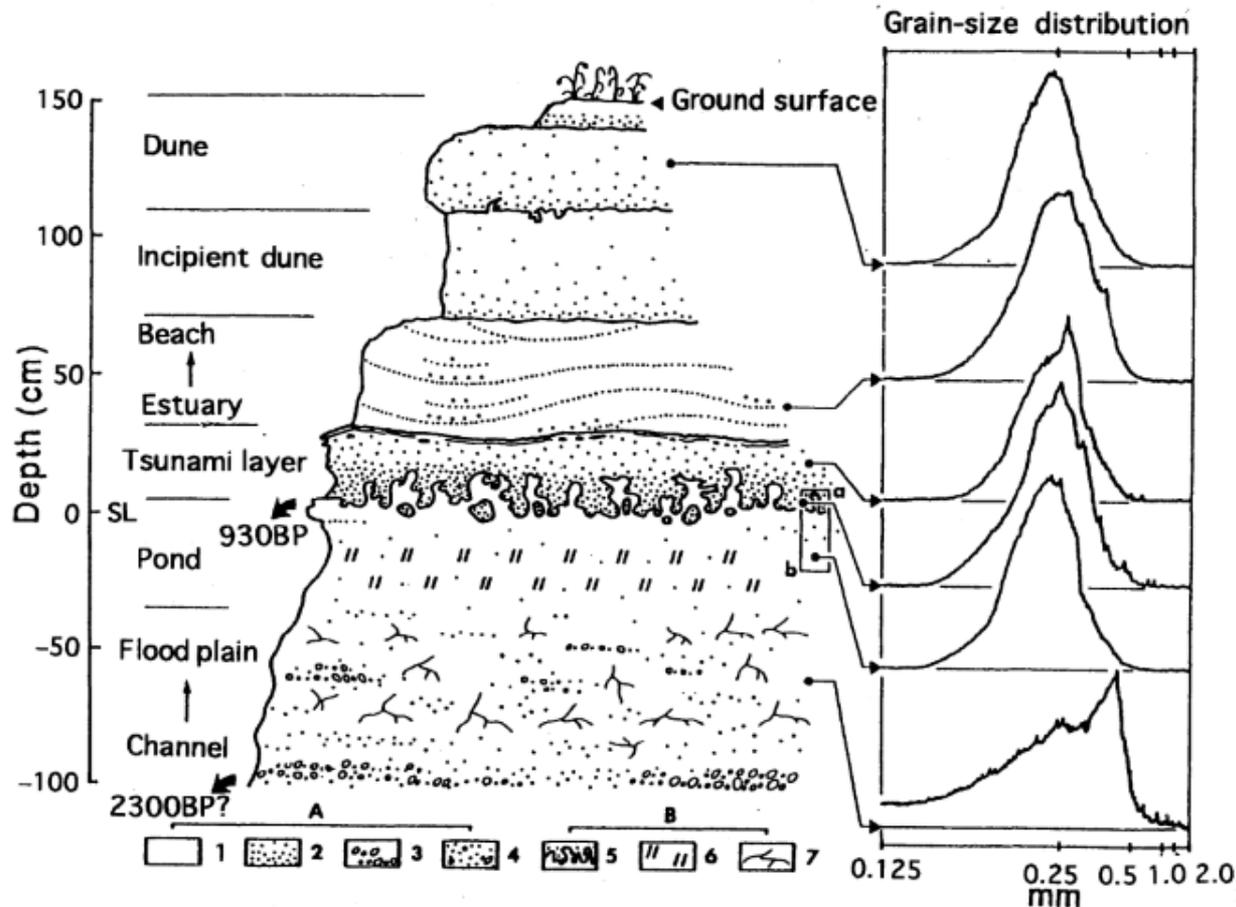
図 2 島根県益田低地の沖積層断面にみられる津浪堆積物と火災構造 (Minoura and Nakata, 1994)

1. 泥, 2. 砂, 3. 礫, 4. 砂礫, 5. 変形構造(火災構造), 6. 生痕, 7. 植物片(根)

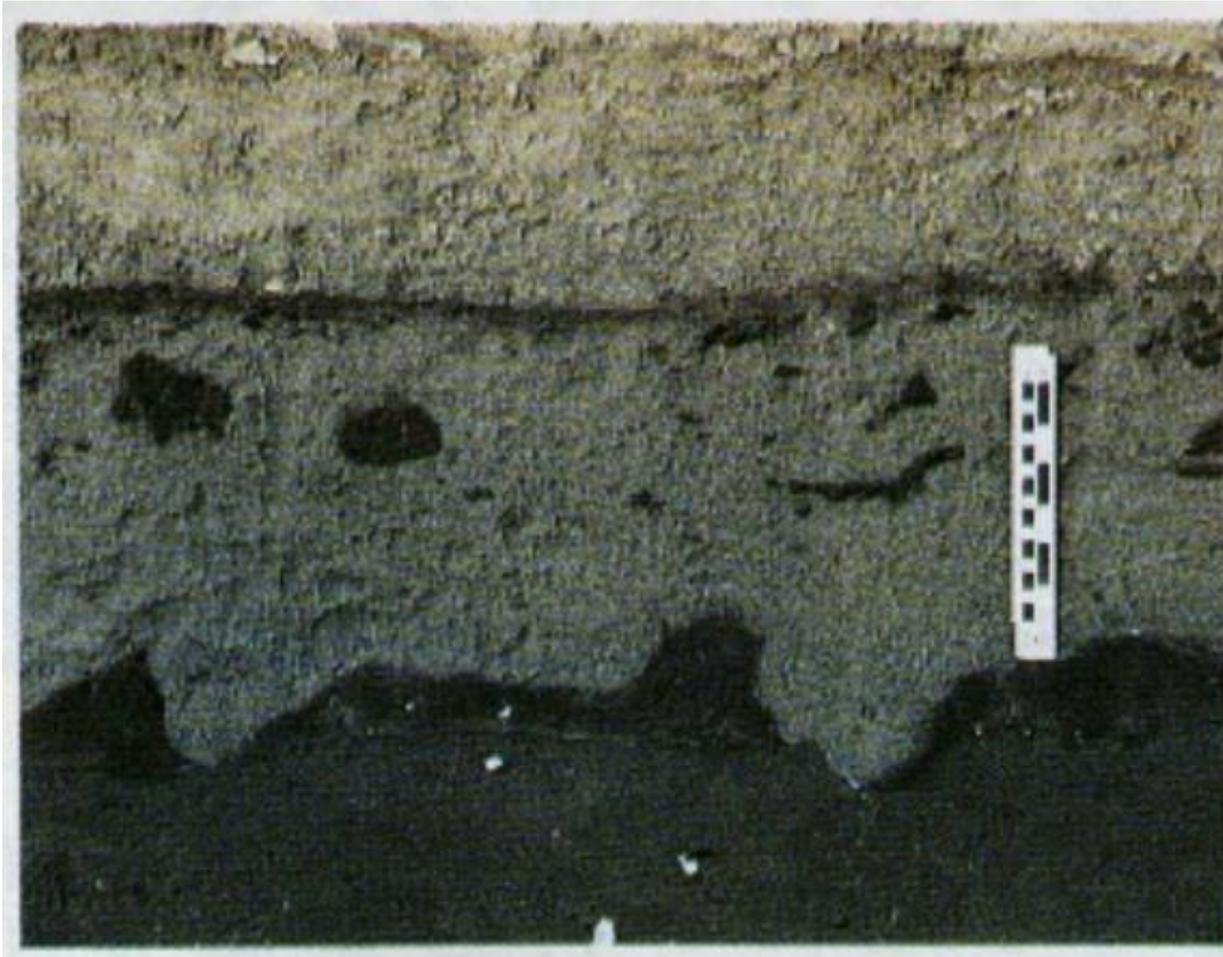
写真三 トレンチに現れた津波堆積物

下部の黒い層は湿地に溜まった泥層で上部は津波によって運ばれた砂層。両者の間は荷重構造（火炎状構造）を示す。砂層の中に泥層の破片が混じる。

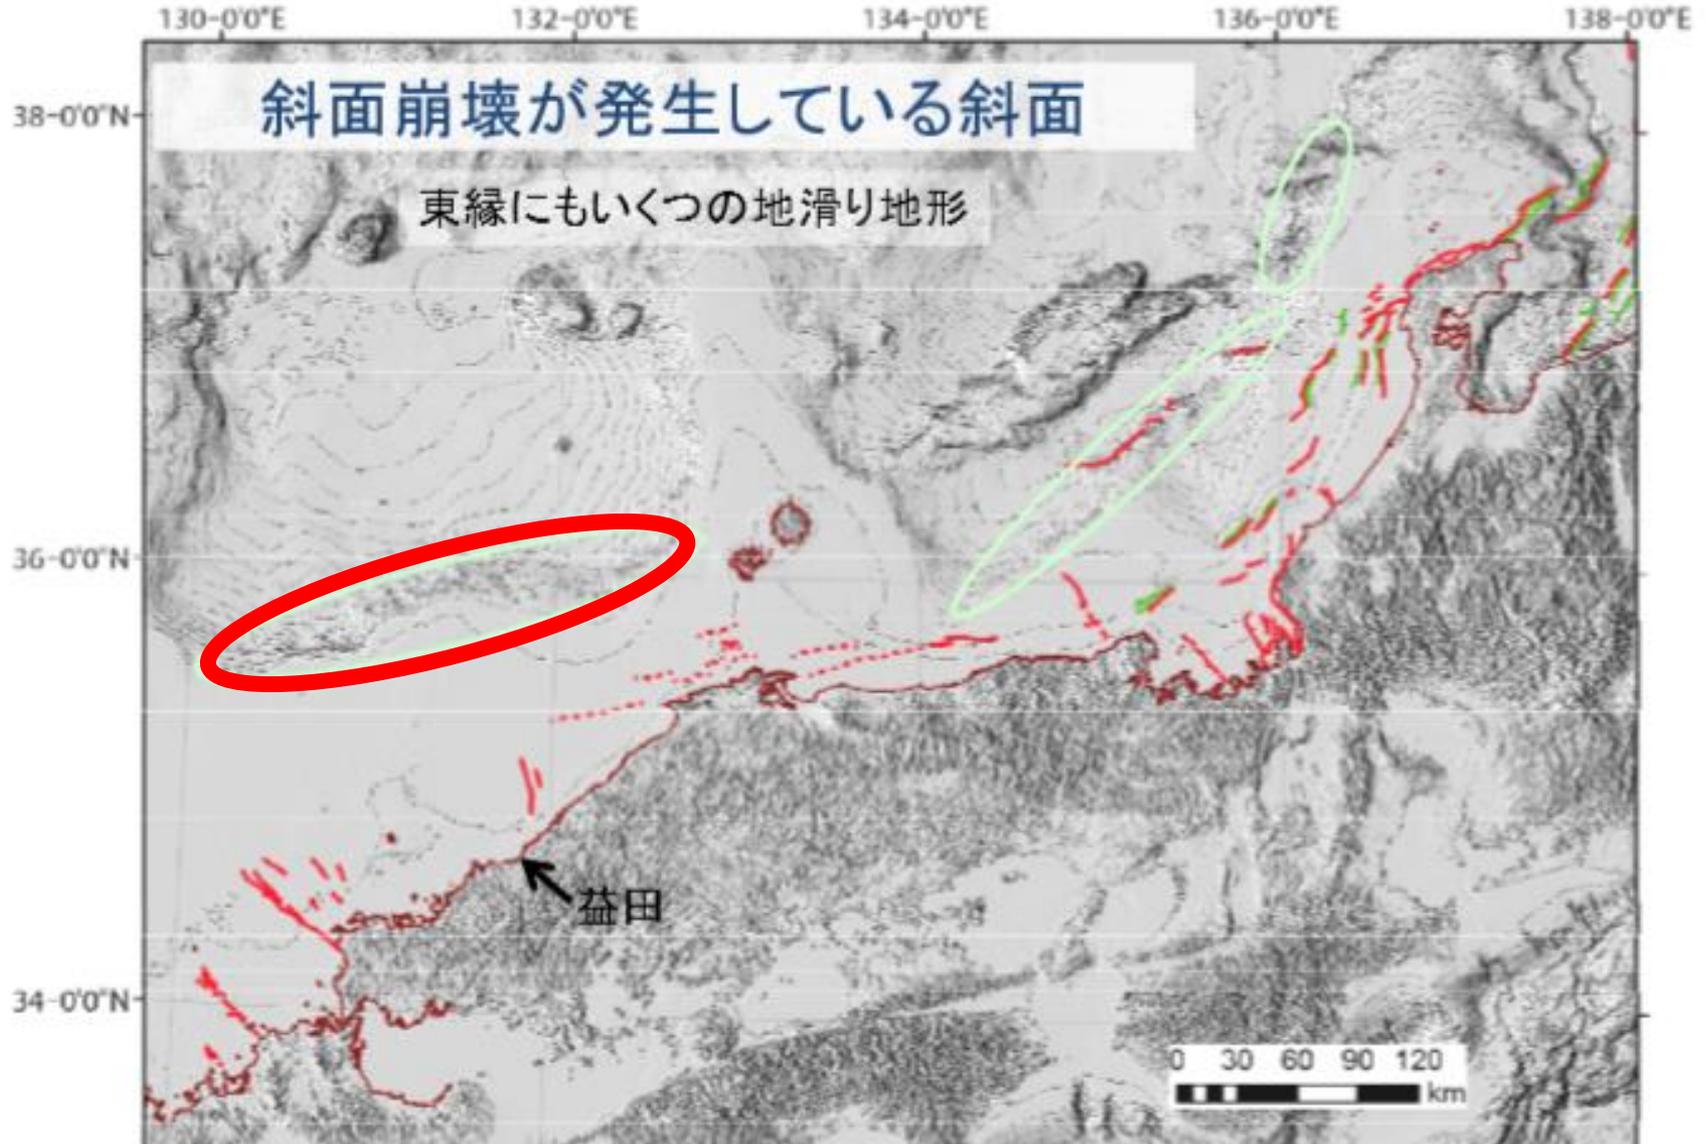
島根沖の日本海では海底斜面崩壊が発生している

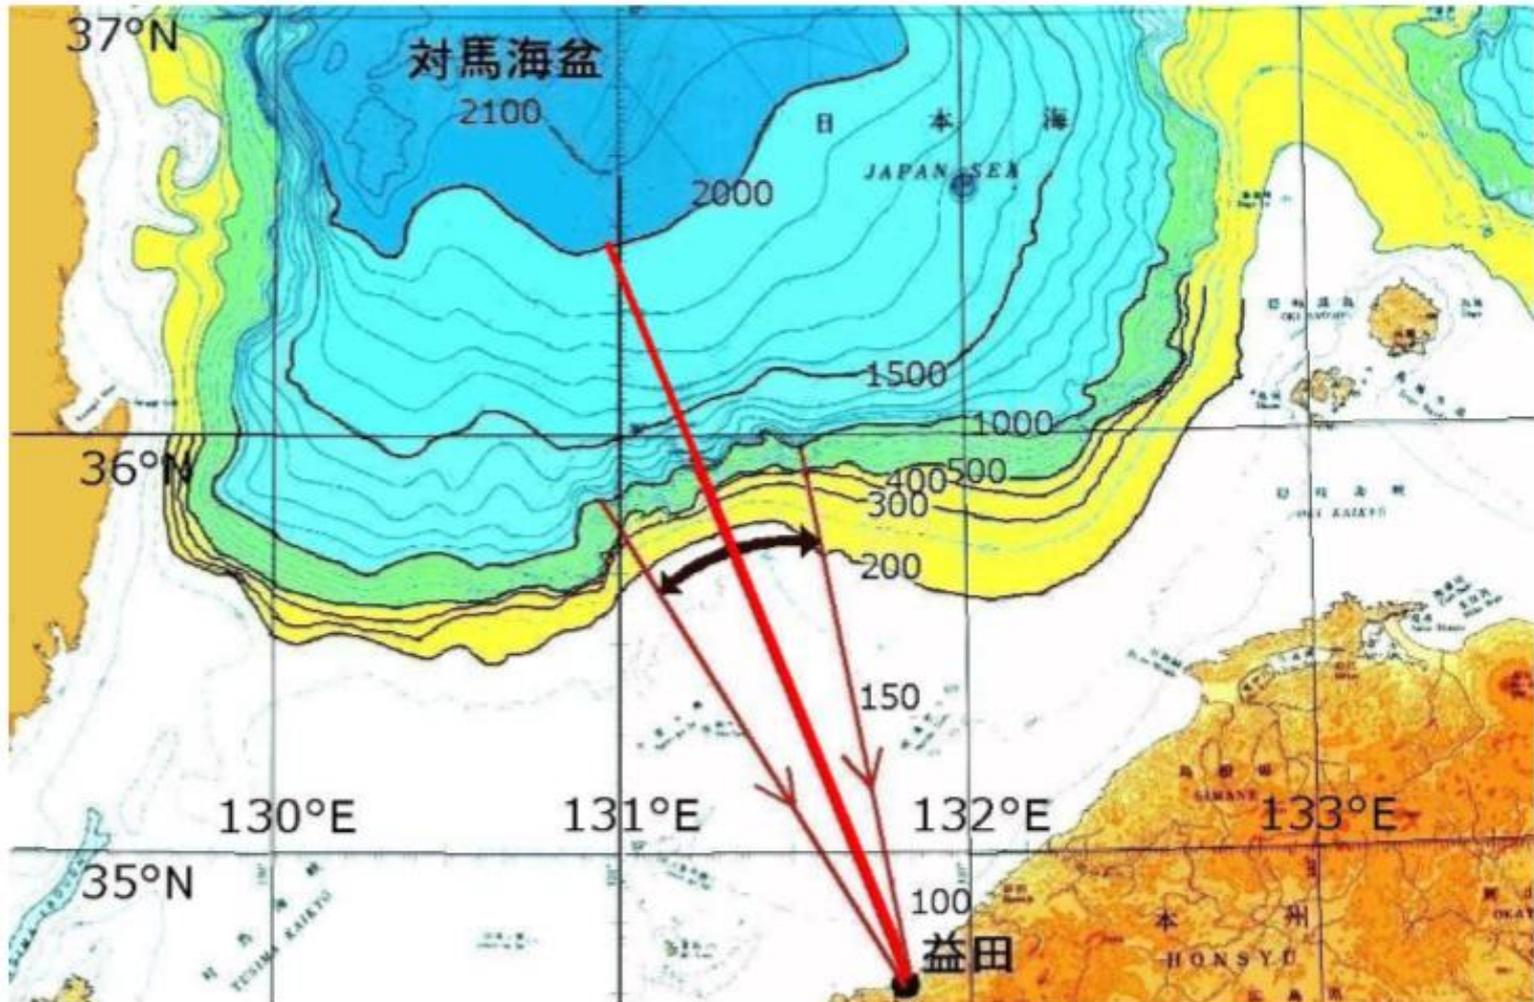
図9 島根沖の大規模斜面崩壊が発生している領域を中心とした海底地形。

日本海の対馬海盆の凹部の焦点は益田となる

「1026年、島根県益田地方を襲った万寿津波でも大規模海底斜面崩壊を考えると説明可能である。この津波は 1) 地震被害の報告がない、2) 津波堆積物は海岸線から 2km 程度の範囲、しかし、3) 河口から 10km 程遡った標高 20m の地点まで津波高が到達した痕跡、が特徴である。島根県沖で斜面崩壊が発生している場所が指摘されており、この崩壊面が益田に向けて凹型の形状をしていることから、フォーカシング効果により益田地方に津波被害が集中したと解釈した。」

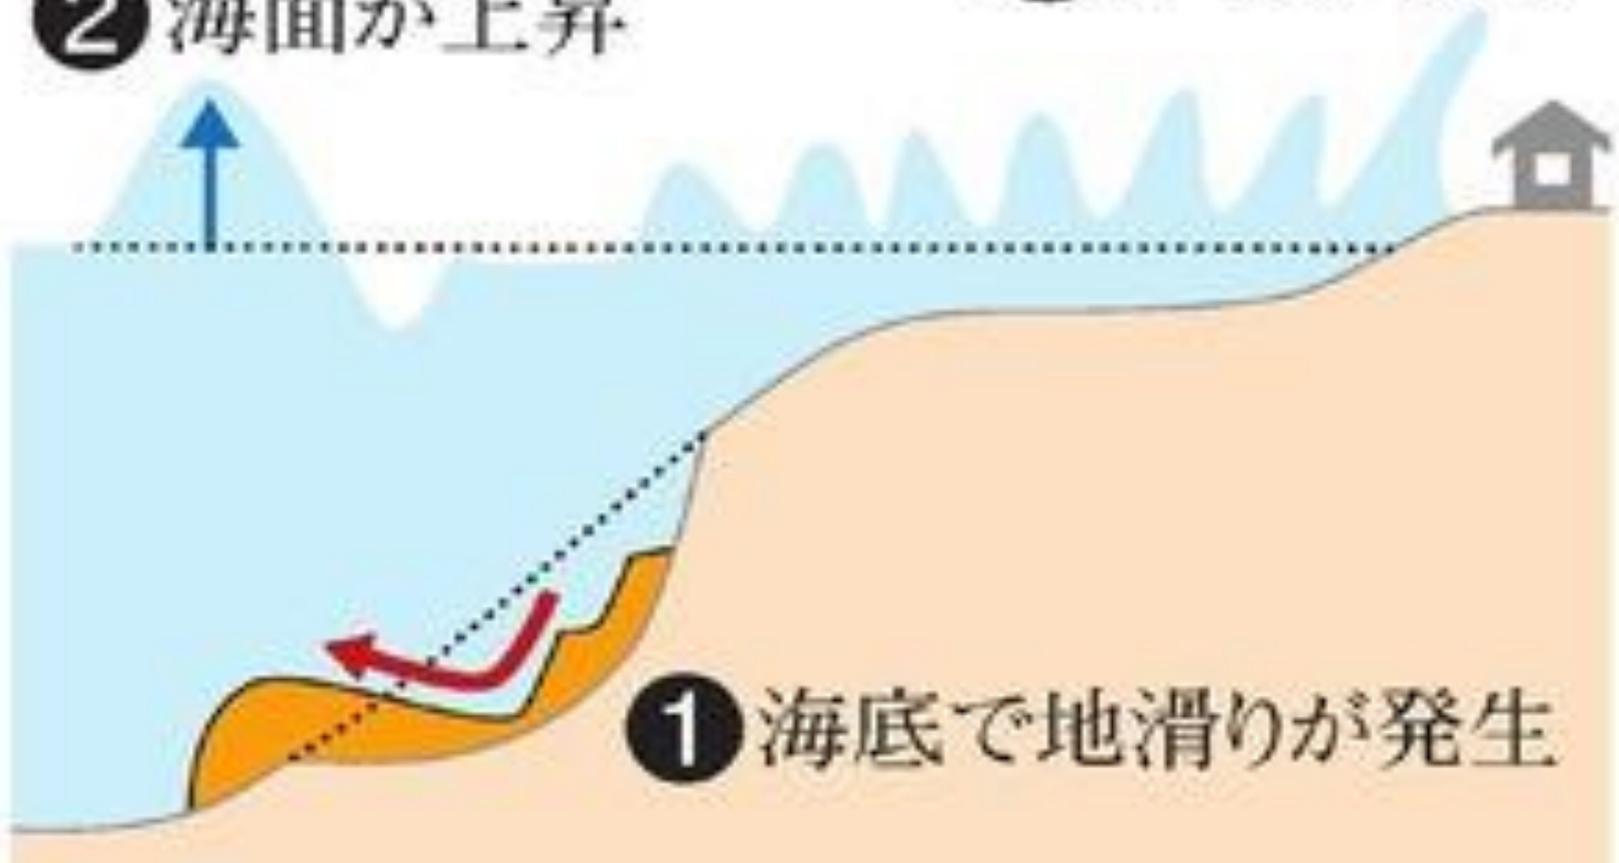
海底地滑りによって 津波が起こる仕組み

② 海面が上昇

③ 津波が発生

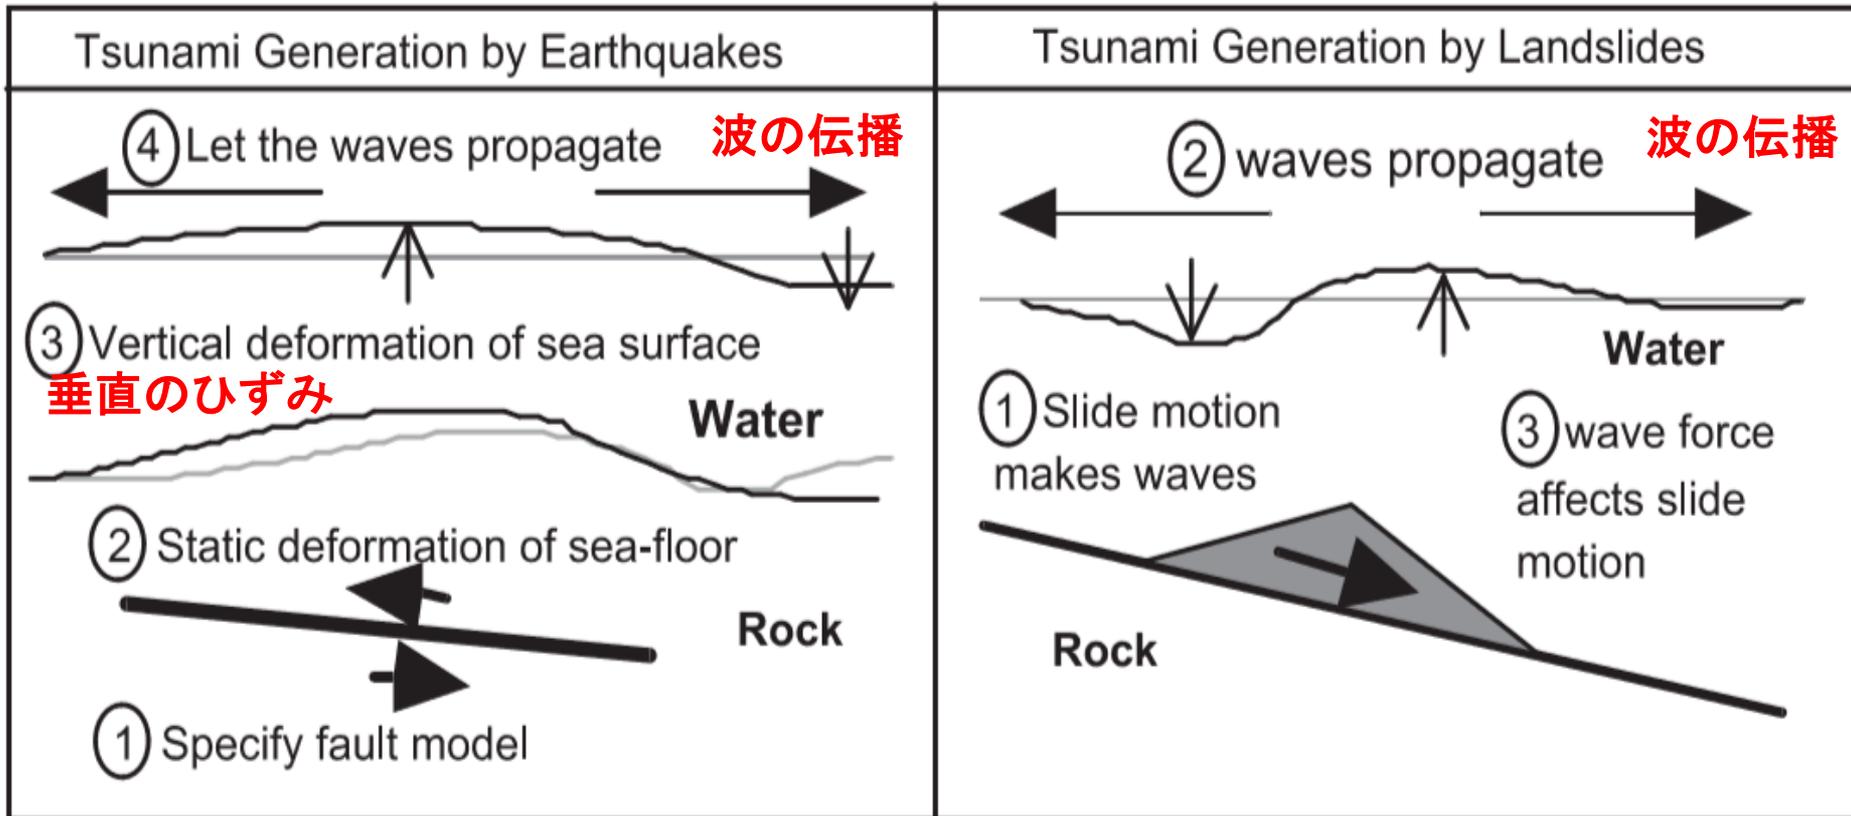
地震による津波と海底地滑りによる津波

地震による津波

海底地滑りによる津波

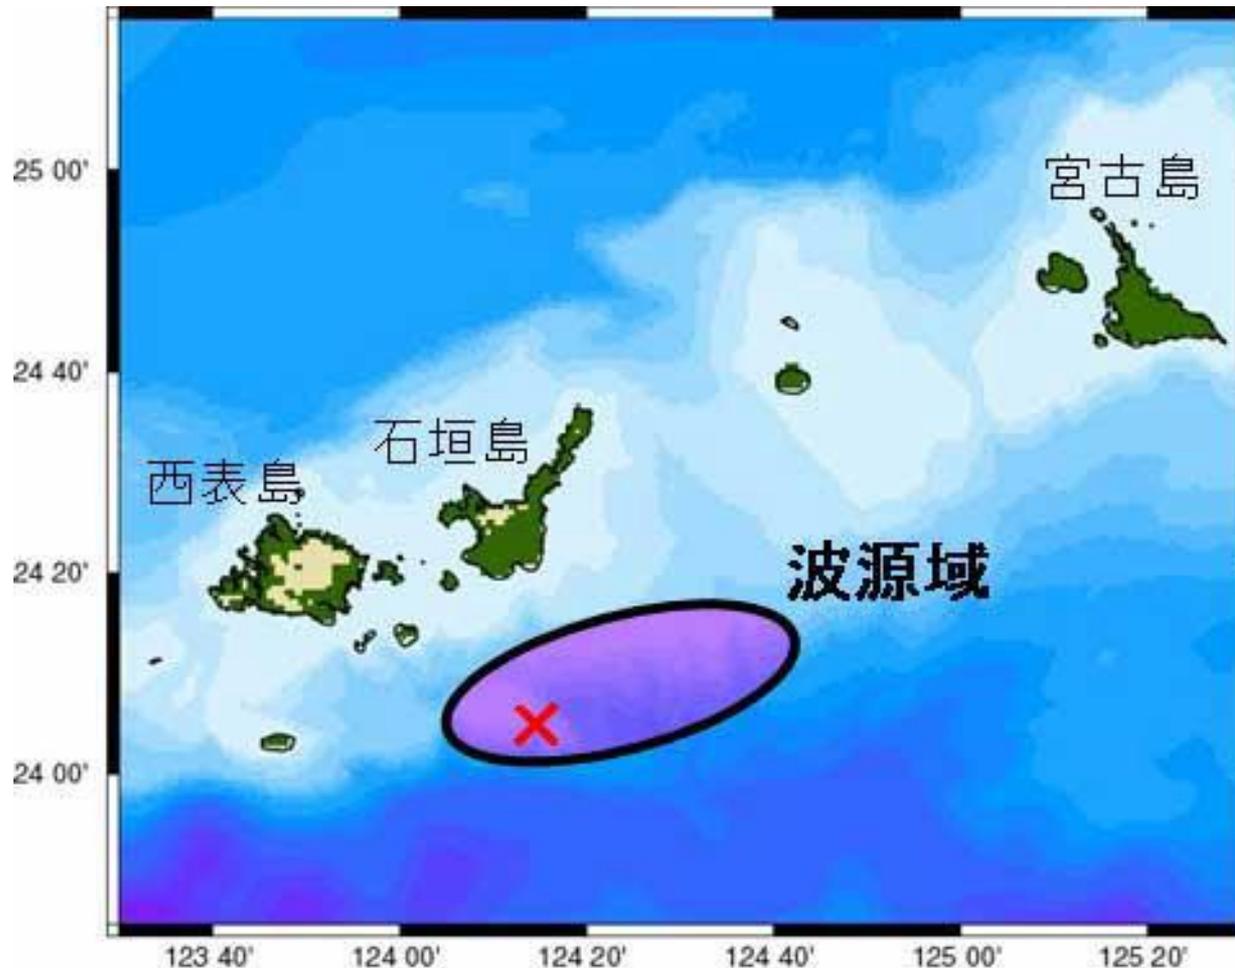
過去の研究で推定された津波の波源域(津波の発生域)

×は気象庁による
震央を示す

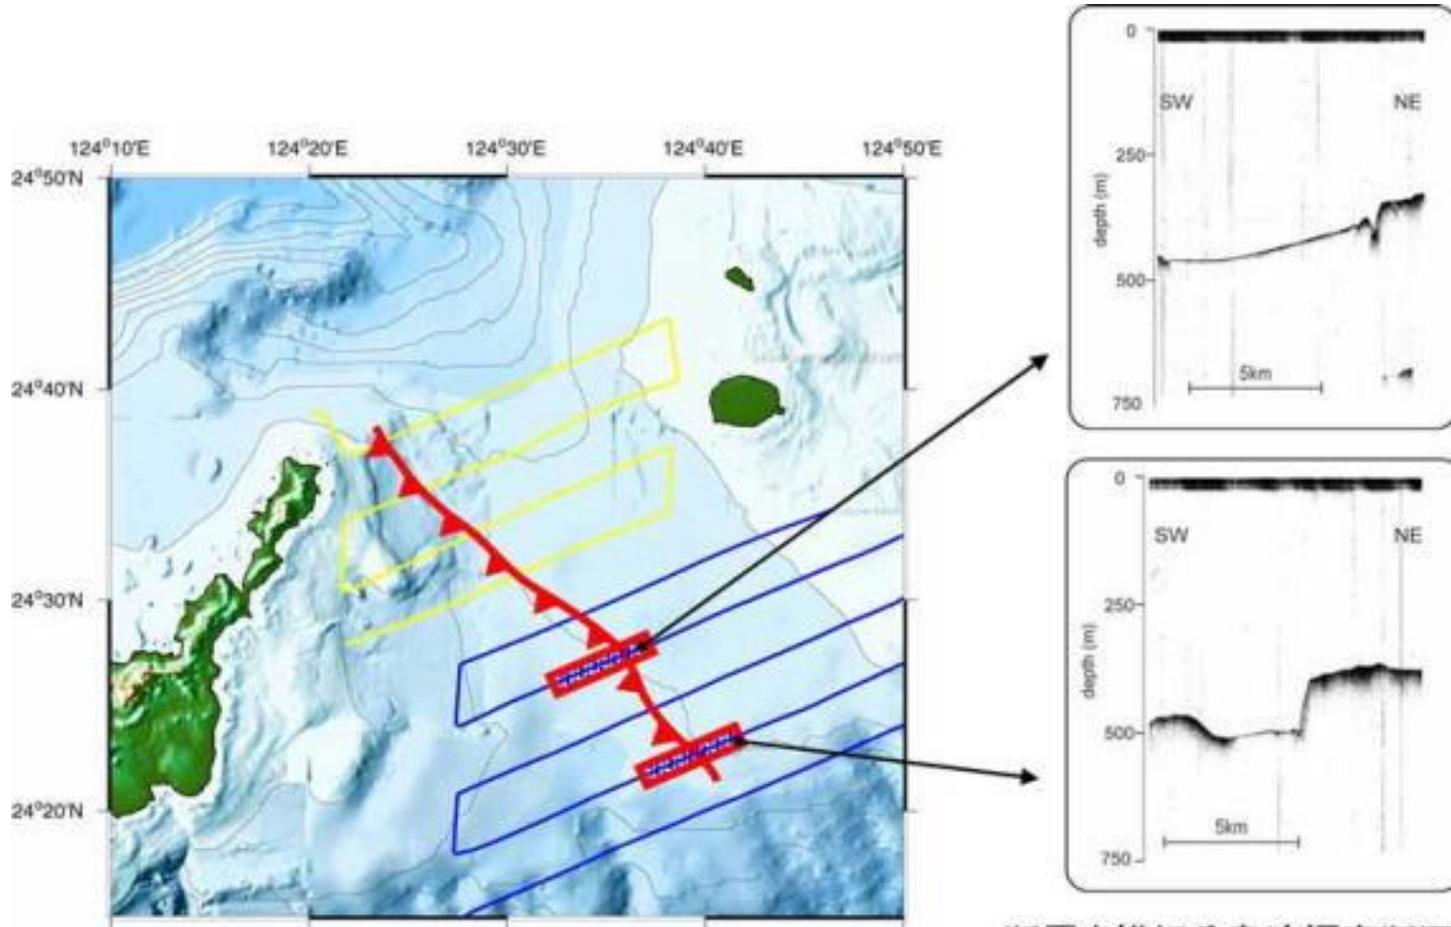
断層を横切る音波探査断面図。

長崎大学水産学部の練習船「長崎丸」による音波探査結果。断層の全長は約50km。断層の南西側が50～100m低い。

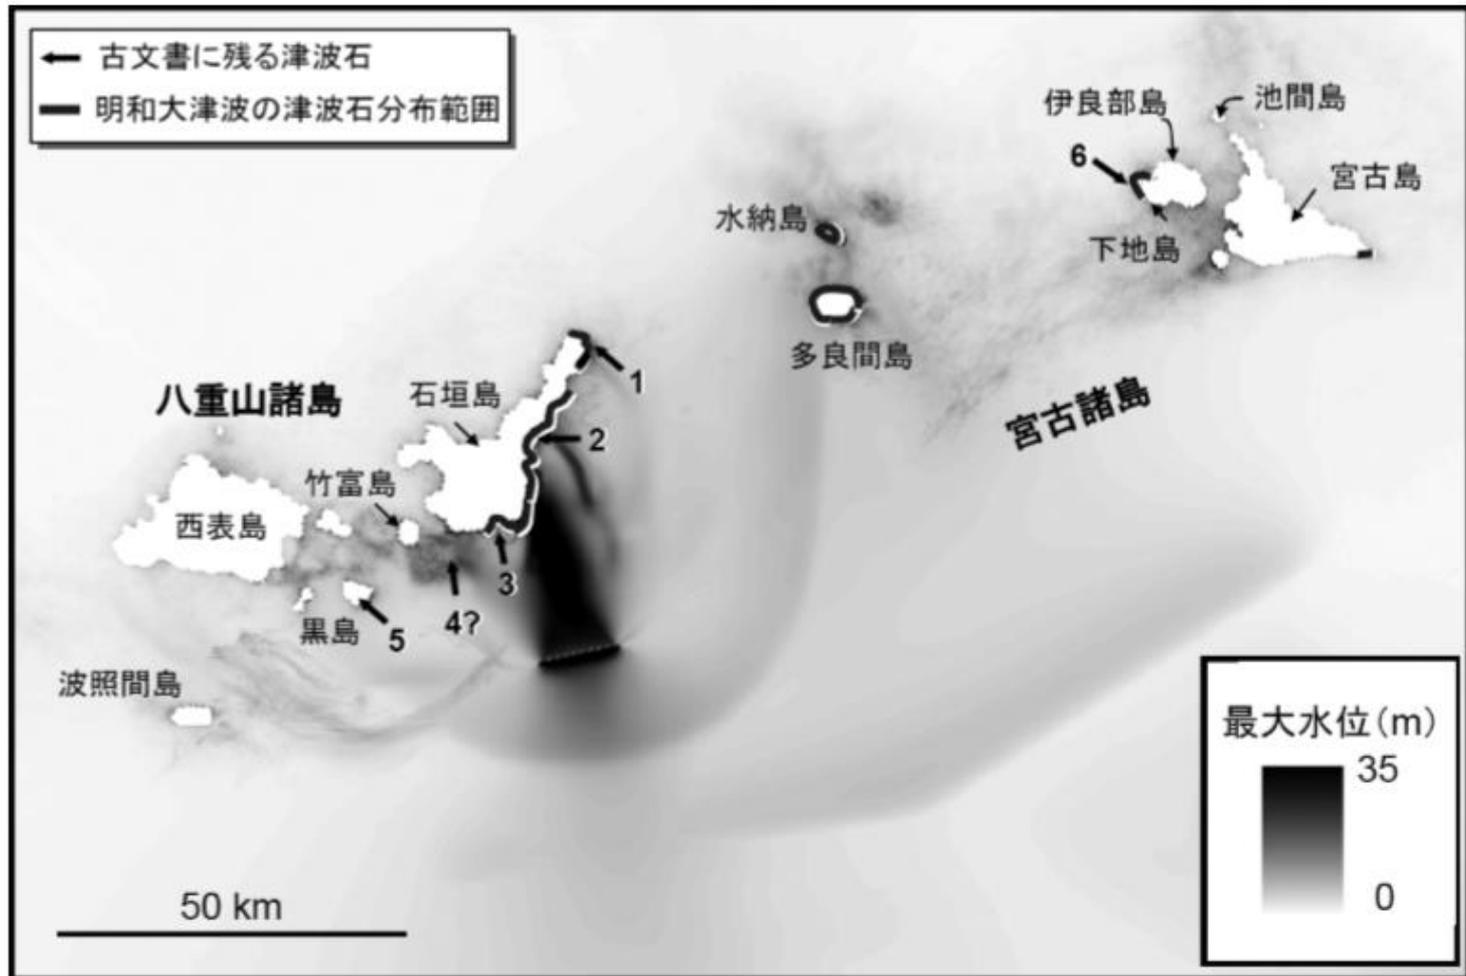
図1—先島諸島における津波石分布域⁸と最大水位分布図¹⁷

八重山地震津波の津波石の分布と水位

明和大津波の津波石の分布範囲は、河名・中田(1994)²⁵、Suzuki et al.(2008)¹⁰、Goto et al.(2010)⁸、荒岡・他(2011)²⁴の年代測定結果にもとづく。

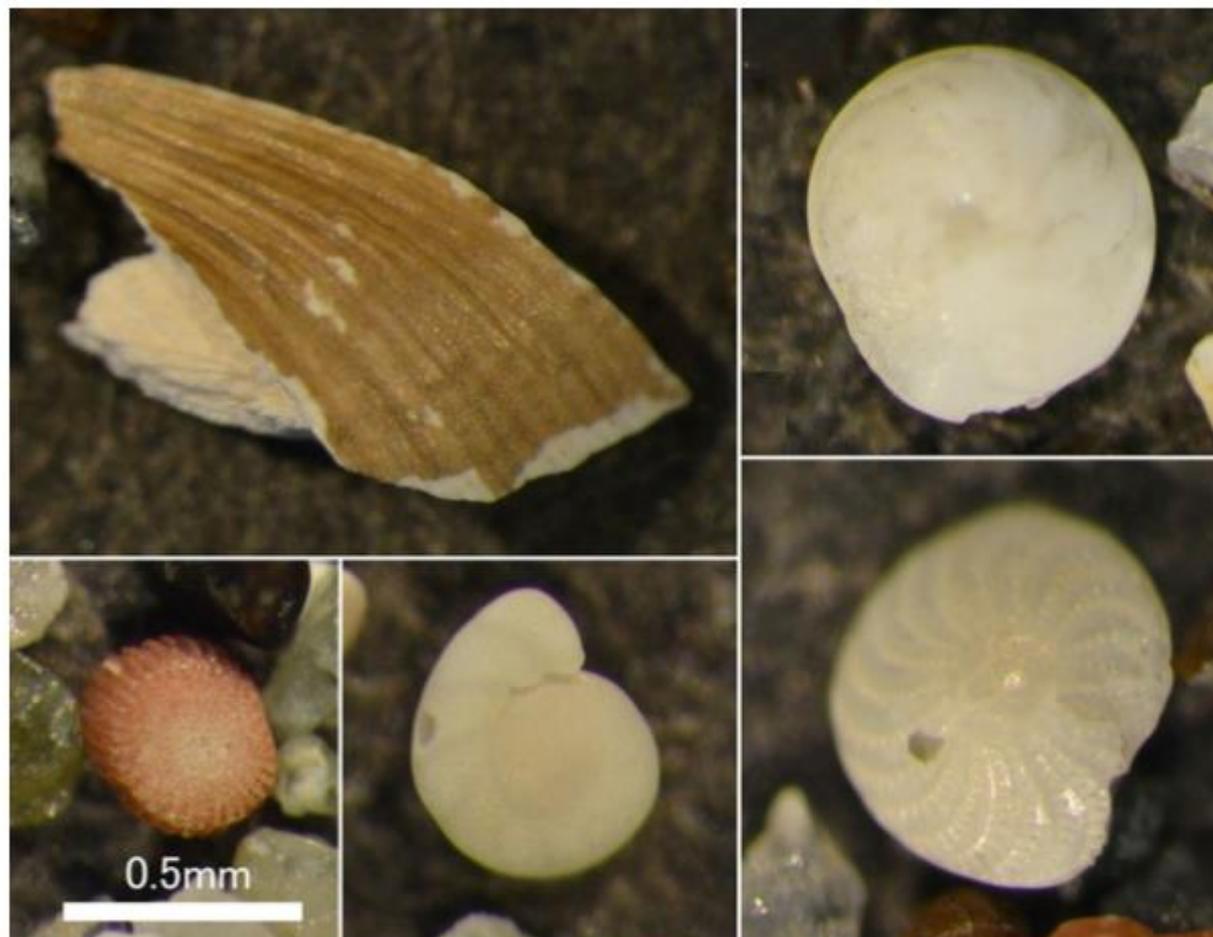
図 5.含まれていた生物遺骸. 左上：貝殻, 左下：ウニのトゲ, 中下, 右上, 右下：有孔虫殻

若狭湾周辺の津波堆積物調査では海産の貝類、ウニのトゲや有孔虫殻も出土した

そこで実際に若狭湾周辺に大津波が襲来したことがあるのかどうかを明らかにするために、津波堆積物調査を実施した。<中略>5地点のサンプルからは解け残った生物遺骸(二枚貝、有孔虫殻、ウニの棘等)が見いだされ、イベント砂層が海側から供給されたことは間違いないと言える。

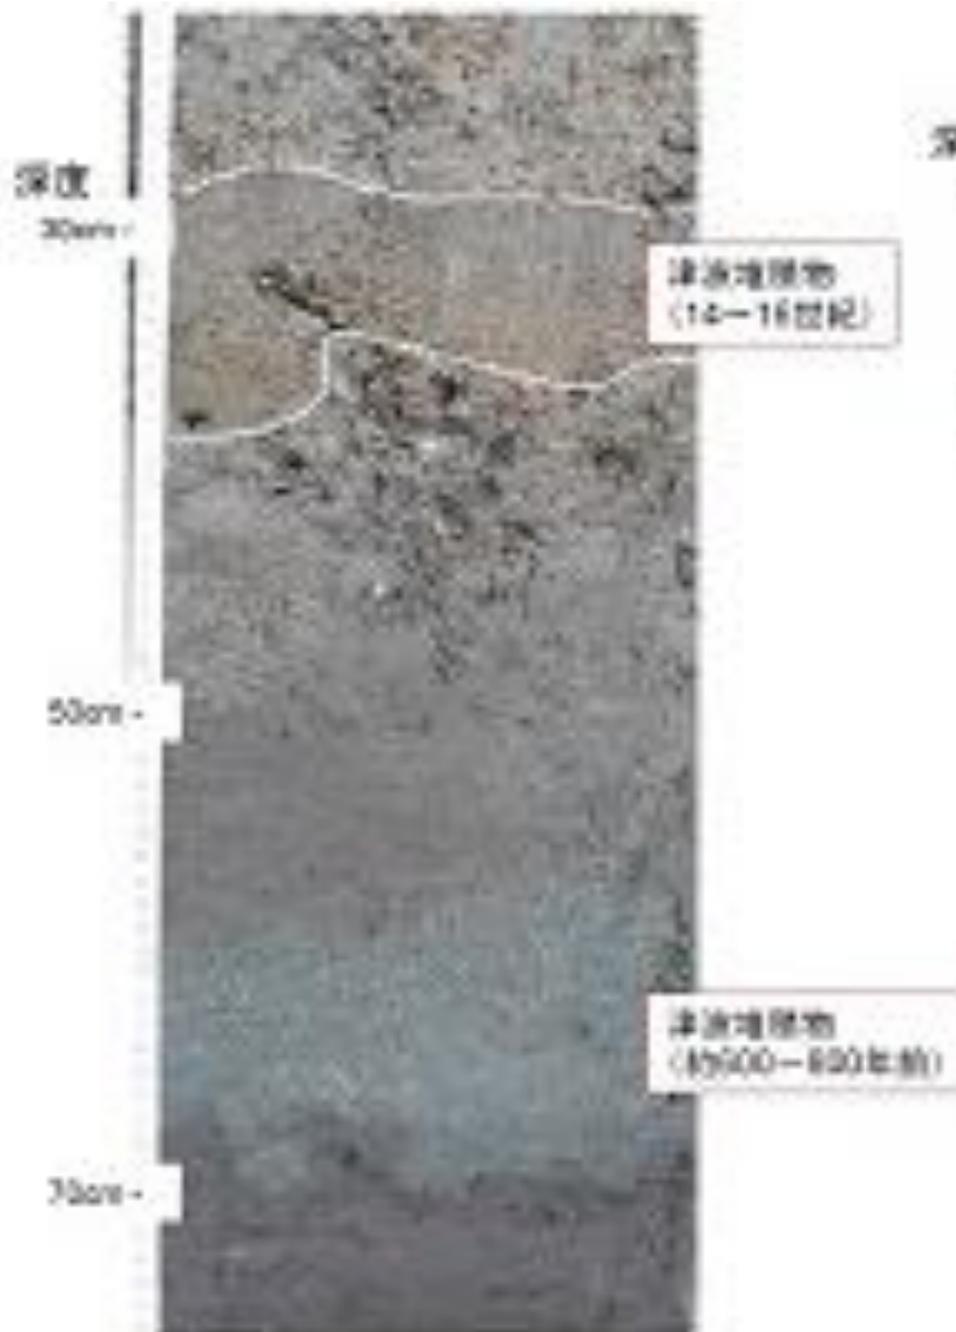
高浜町園部での掘削調査
粘土質な潟～湿地の地層中に
厚さ10cm程度の砂層がみられます。

若狭湾沿岸の高浜町の海岸から約500m内陸の低地において、14～16世紀と推定できる津波堆積物を発見しました。若狭湾沿岸では、歴史史料から1586年の天正地震による津波によって被害が発生したとされていますが、これまでの調査では津波堆積物は発見されていませんでした。今回の調査では、年代値の誤差から1586年とは特定できていませんが、14～16世紀の間に津波が発生し、内陸の低地に堆積物がもたらされたことが明らかになりました。この津波堆積物の他に、約600～800年前、約5,200年前の年代を示す津波堆積物も発見しました。

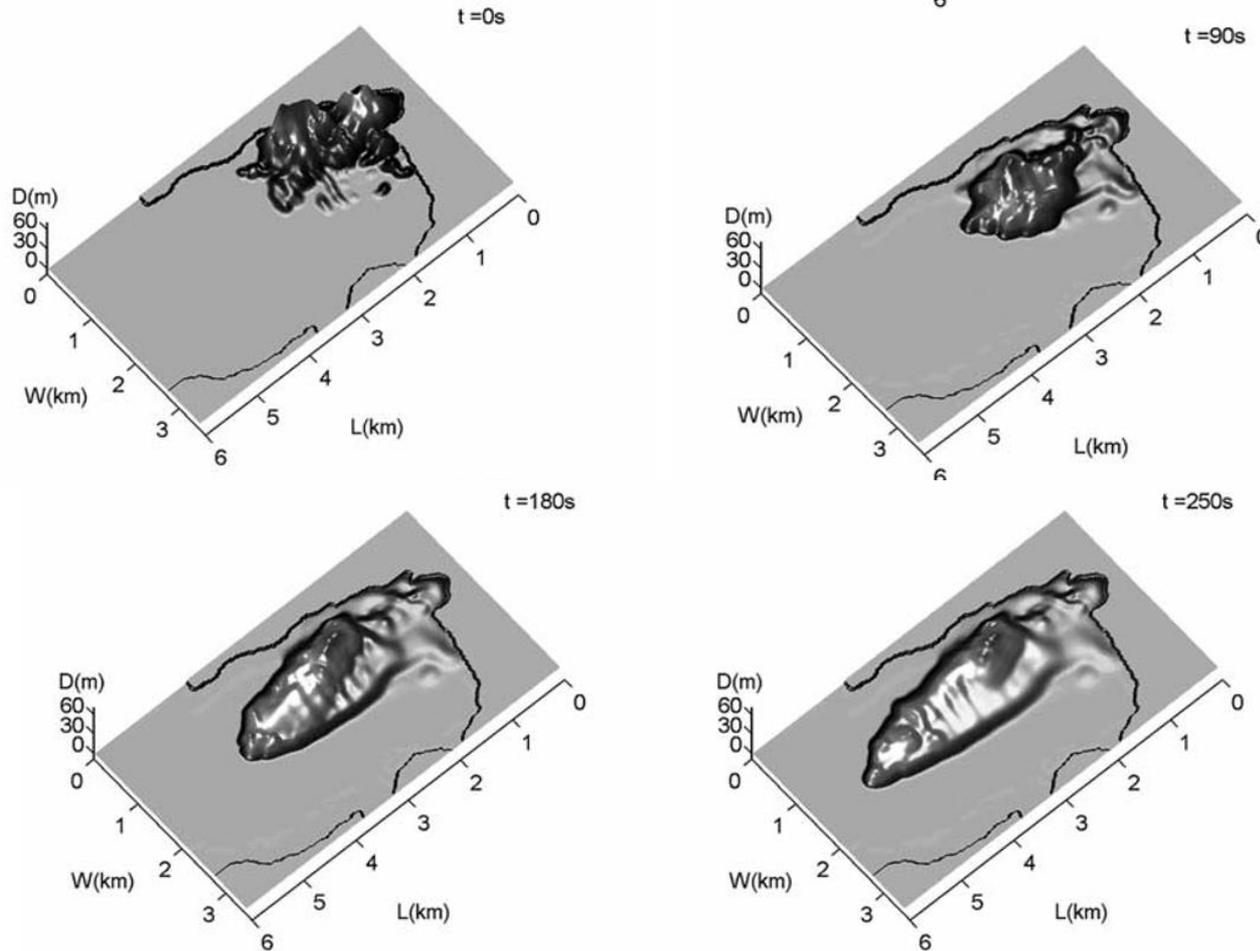
キティマト入江の水中地すべりのシミュレーション

水中地すべりは285秒後には、水深250m、4.5 km の距離まで達した。

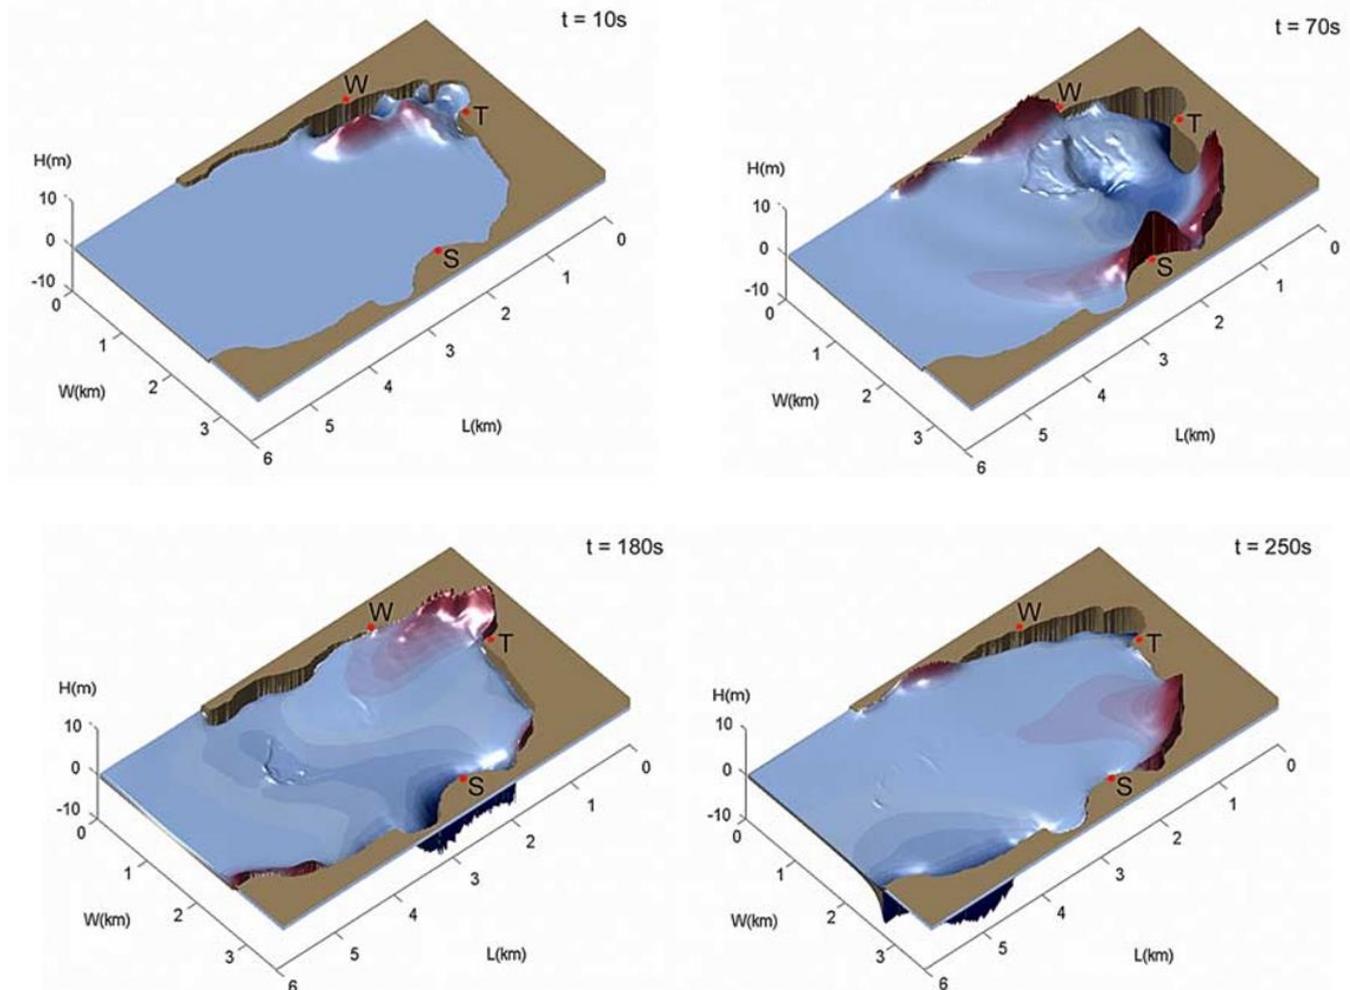
キティマト入江の津波のシミュレーション

津波は72秒後には、東岸の村にまで達した。

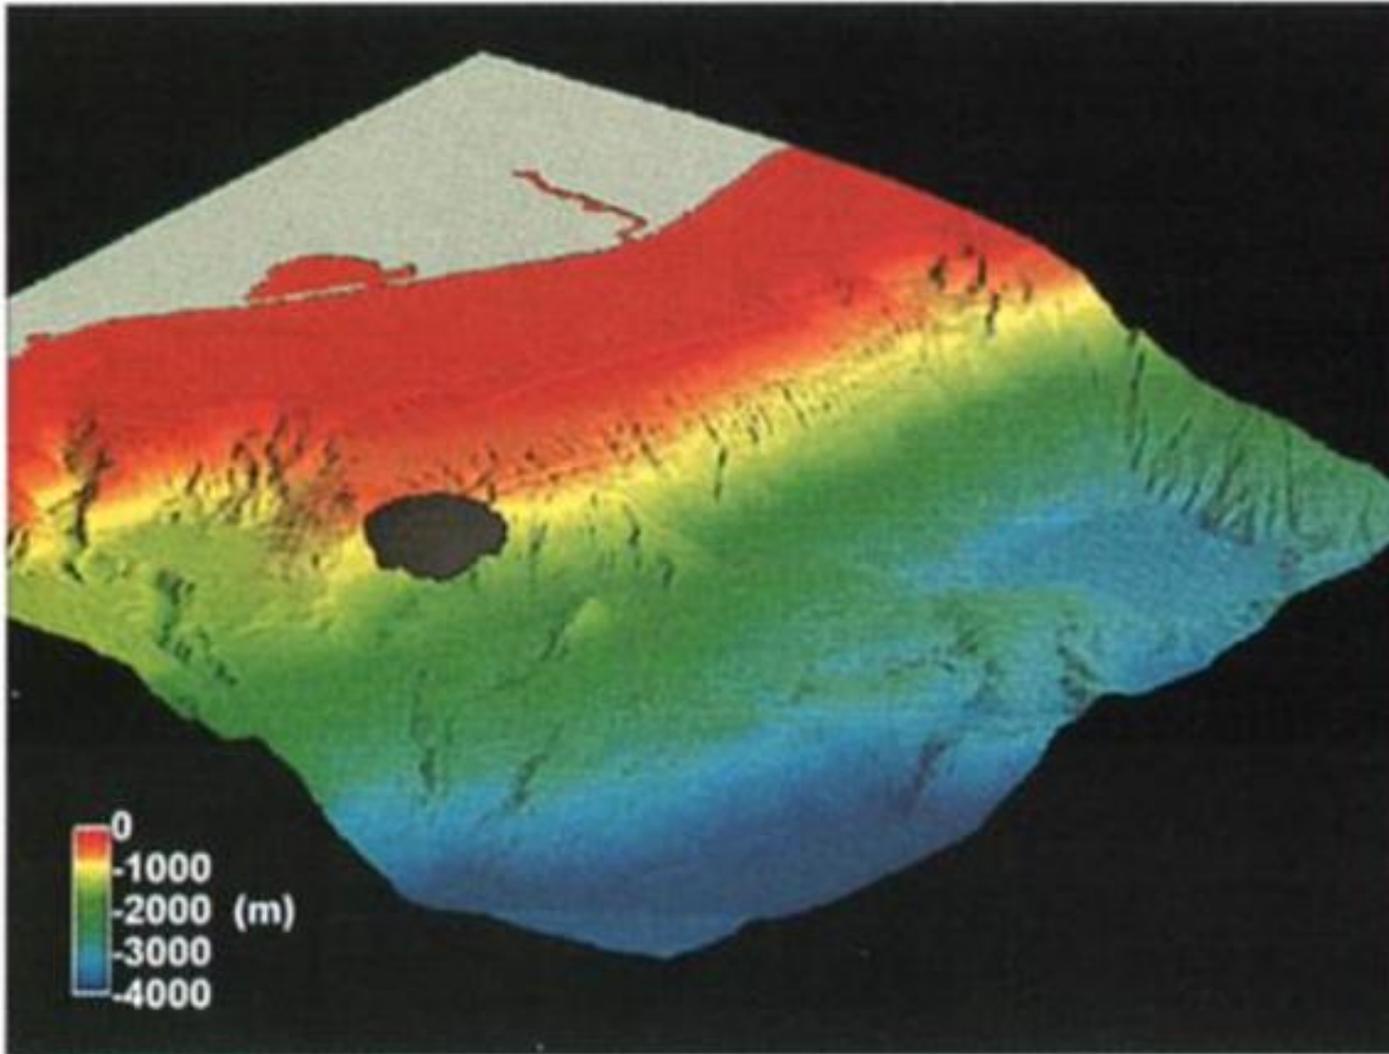
1998年のパプアニューギニア津波の海底地すべり

地すべりは、約5×3kmの面積で、最大厚さは450m。水深が550～1500m。

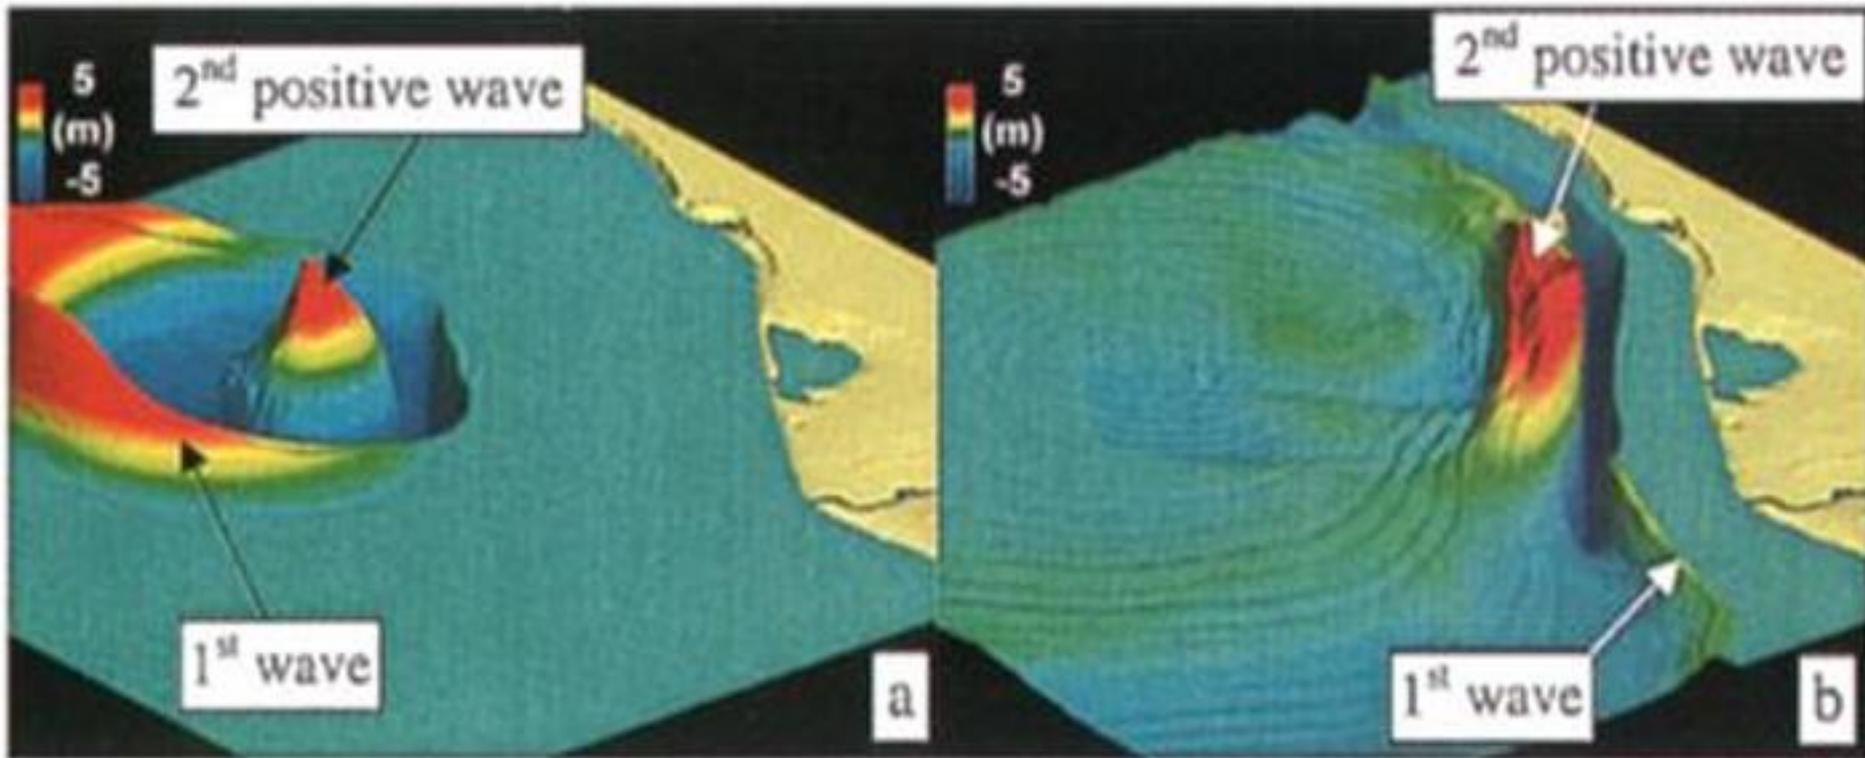
1998年のパプアニューギニア津波の 第1波と第2波、第2波が陸地を襲った

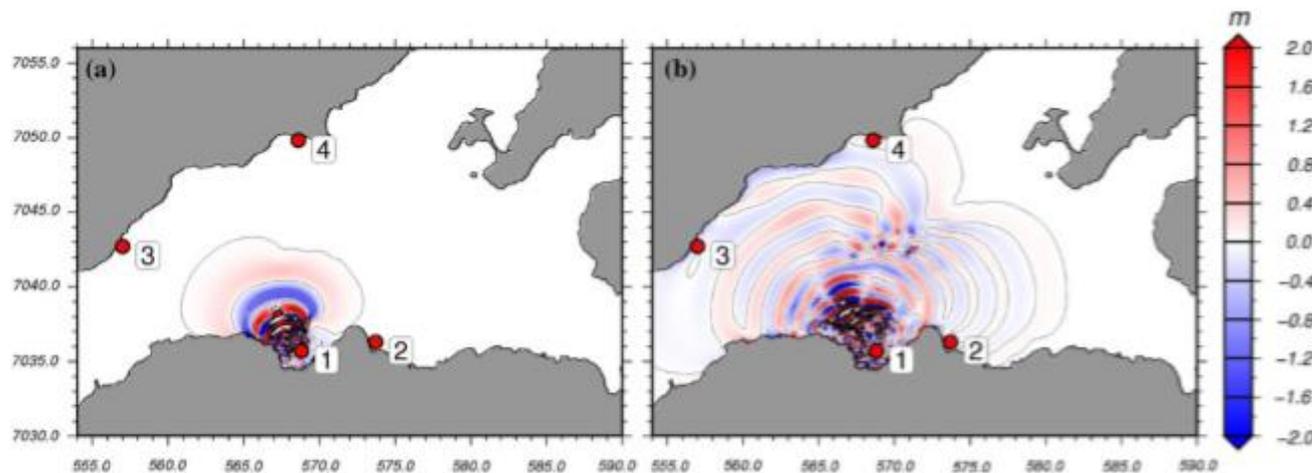
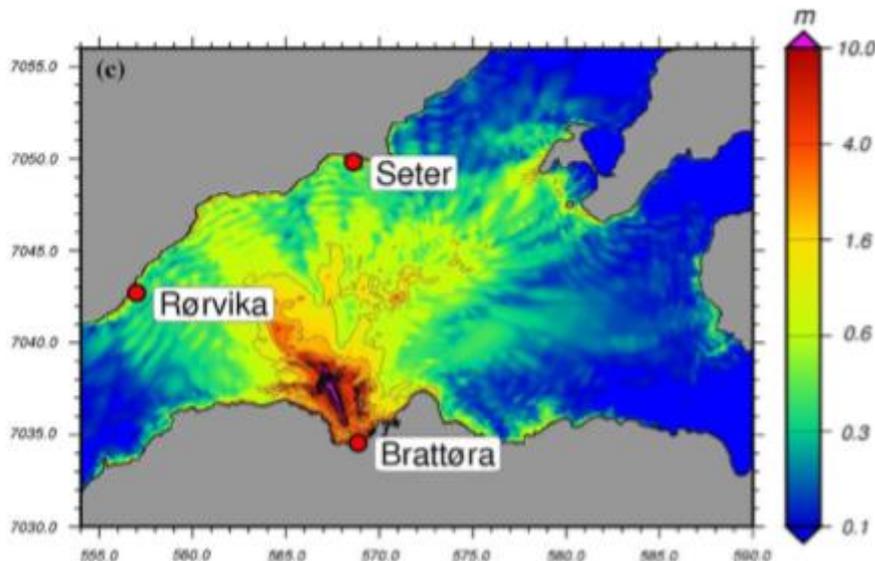
トロンハイムの津波発生後の時間と波高

2分後

5分後

津波波高の
最大値

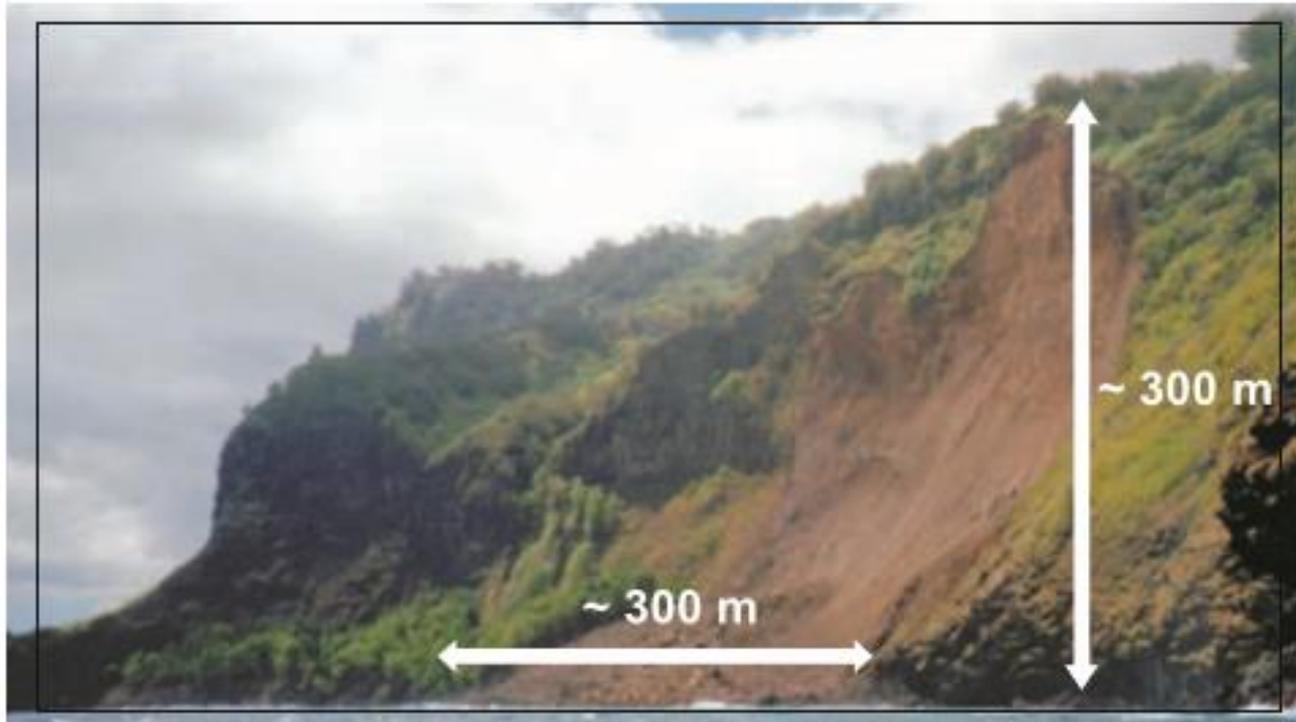
ファトゥヒバ島オモア湾に2~5 mの津波が到達した。いくつかの建物が破壊されたが、人命の損害はなかった。

崖は300×300m、厚さは少なくとも20mが崩落した。

Figure 2. Photograph taken by the post-event survey team on Oct. 5, 1999, at the location indicated by the black star on Figure 1. The surface area involved in the cliff failure can be estimated as $300 \times 300 \text{ m}^2$.
