福岡核問題研究会 7月例会

地震が起きなくとも 津波は発生する
— 海底地すべり津波について —

森永 徹

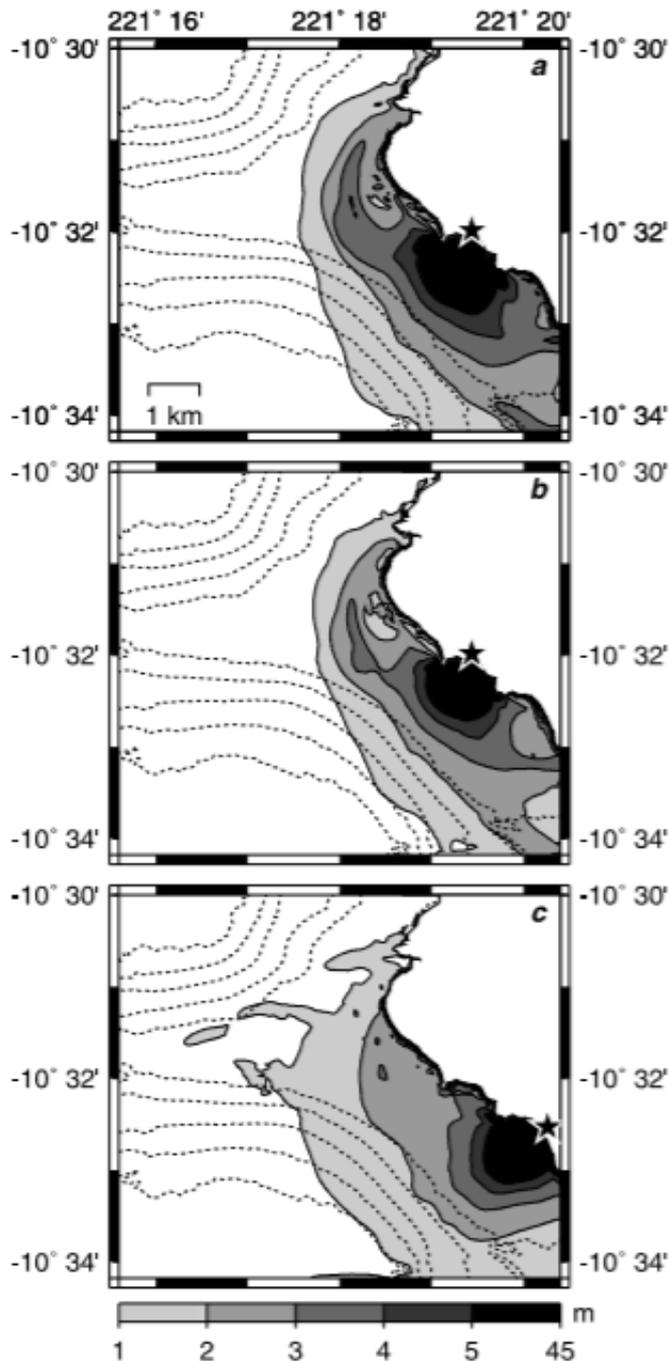
ファトウヒバ島での 崖崩れによる津波 のシミュレーション

★が崖崩れの位置。

a: 崩落量を 0.0024km^3 と想定。

b: 崩落量を 0.0012km^3 と想定。

c: 崩落量を 0.0024km^3 と想定し
崩落場所を移動。

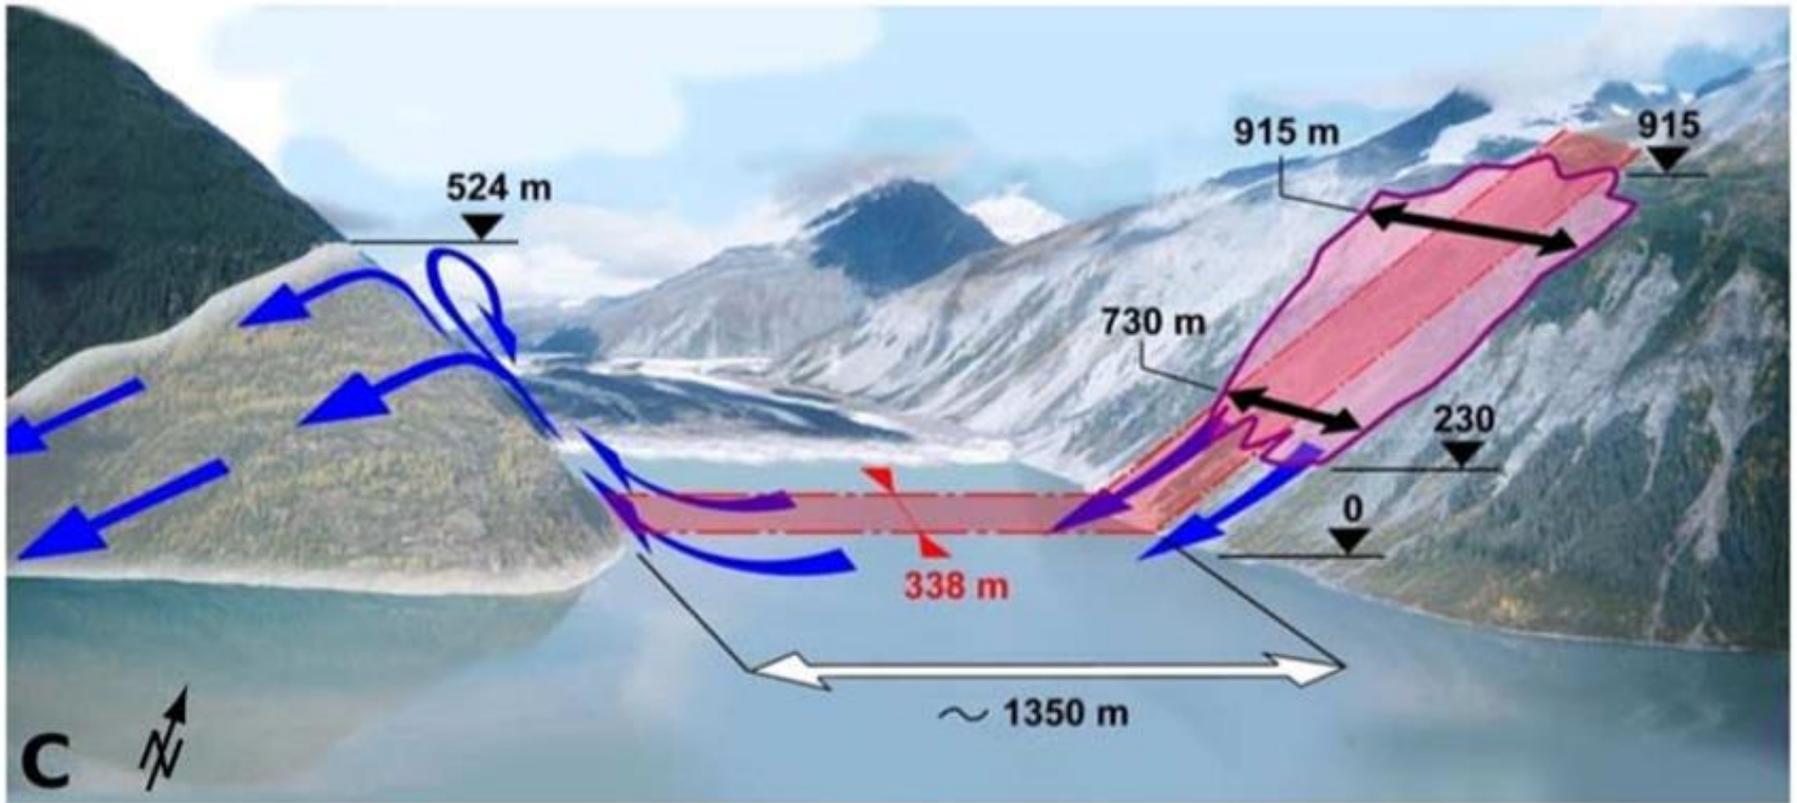
Lituya湾津波は524mの山を越えた

1958年7月10日、M8.3の地震によりアラスカ南海岸にあるリツヤ湾奥で地すべりが起こり、波高524mの巨大な津波を発生させた。

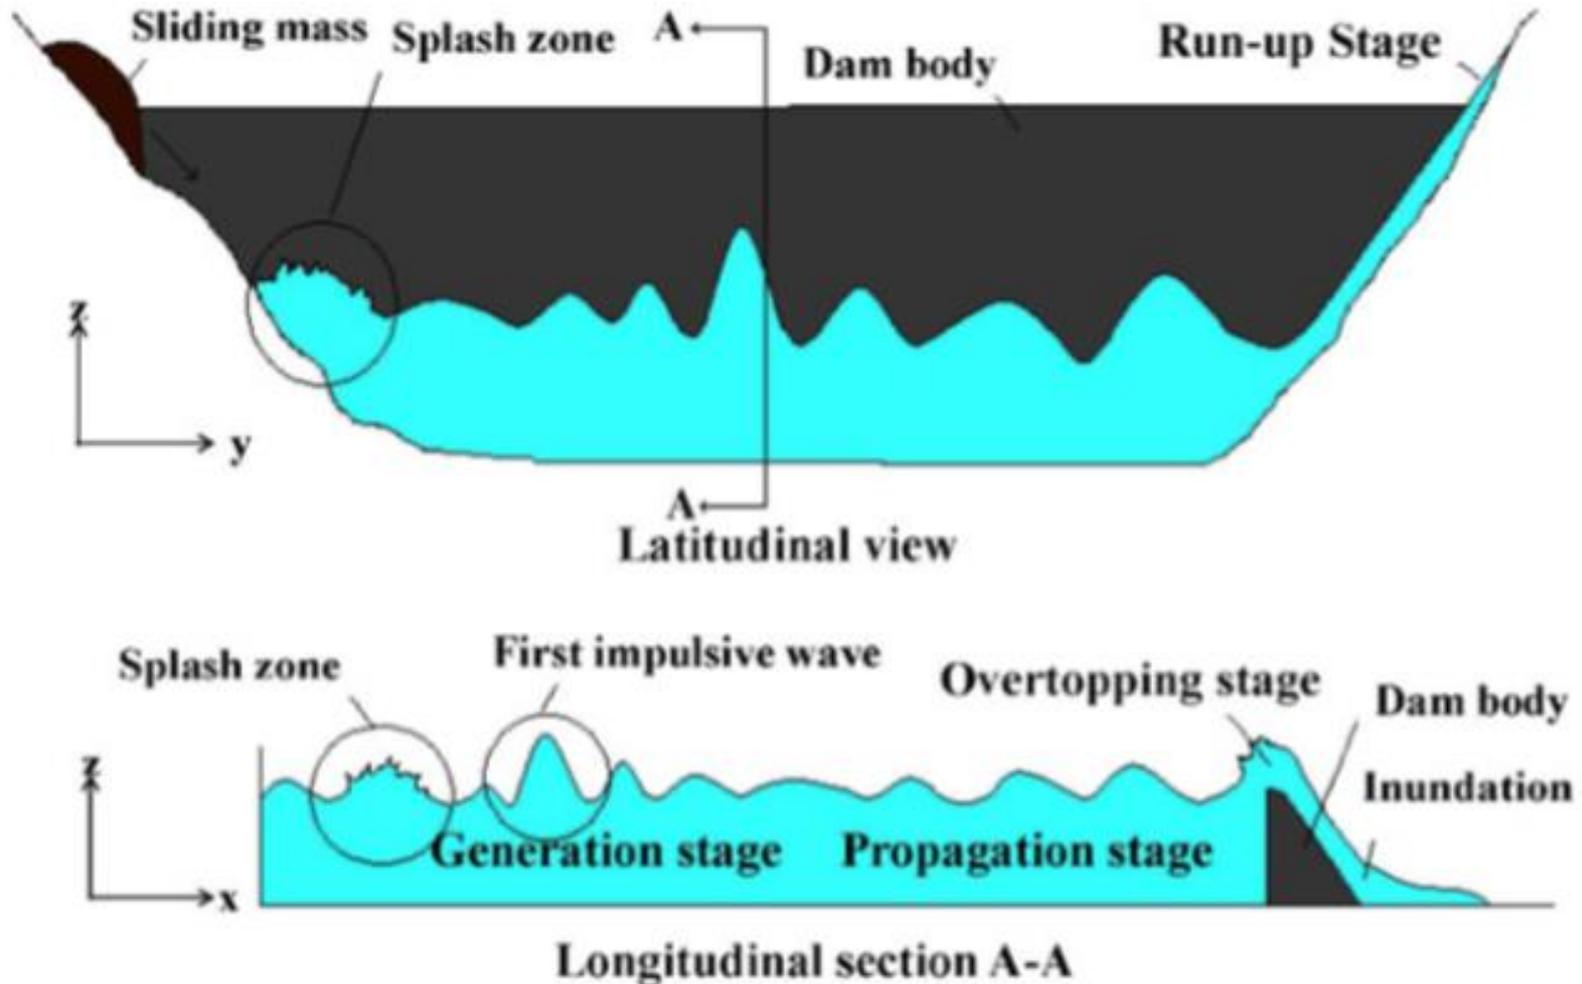
ダム湖への地すべりによる津波の発生

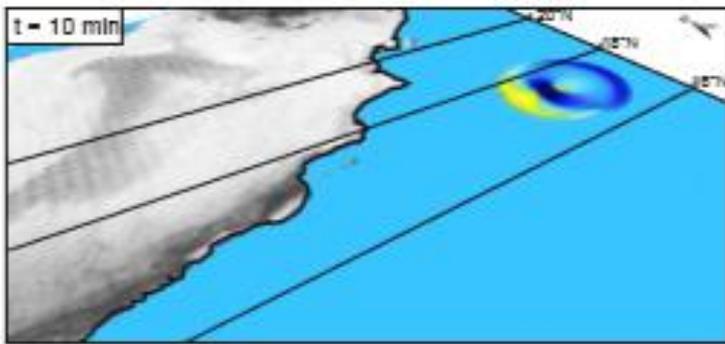
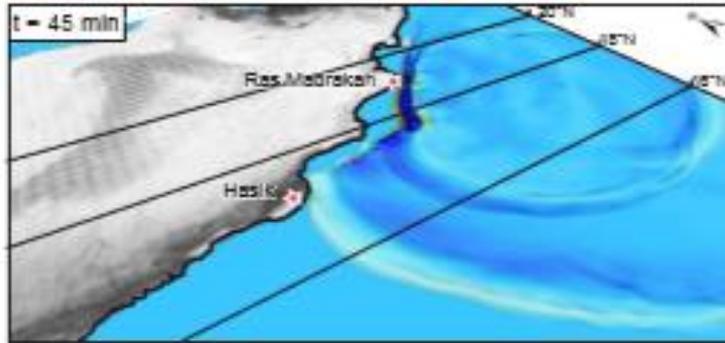
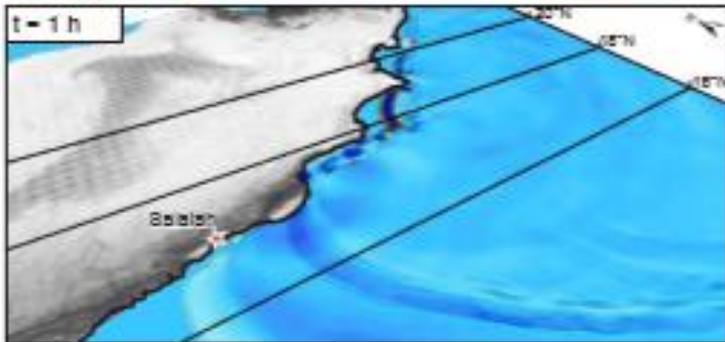
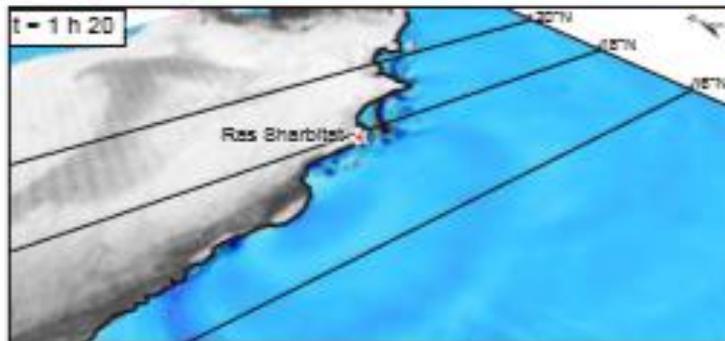
海底地すべり発生後の津波の波高と動き

津波の発生と伝播の数値シミュレーションによると、サララ市(人口190,000人)は地すべりの1時間後に2.5m高の津波の影響を受け、サウキラ湾では、80分を超えてより高い波高値(4m)に達する。

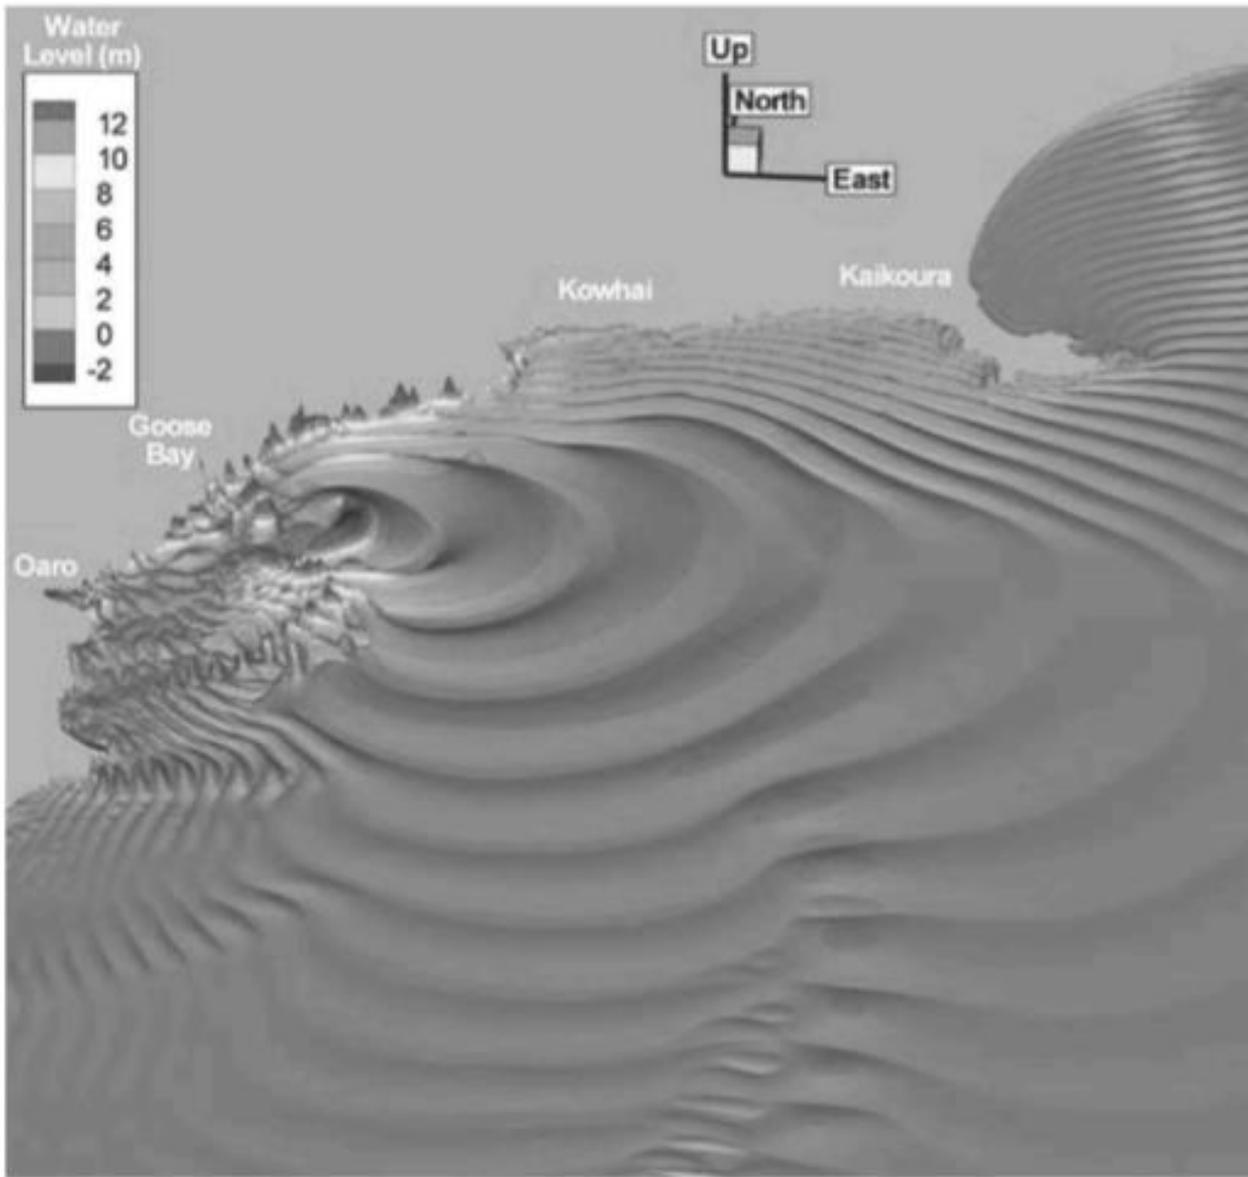
ニュージーランド南島の北東
海岸、カイコウラ峡谷に
海底地すべりの危険性
海底地すべりが起きた場合の津波の想定

Fig. 3 Time sequence of water surface elevations at 30-s intervals.
