# 福島第一原子力発電所の地質・地下水問題 ―原発事故後 10 年の現状と課題―

2022 年 1 月 22 日

中西正之

## 福島第一原子力発電所の地質・地下水問題 — 原発事故後10年の現状と課題 —

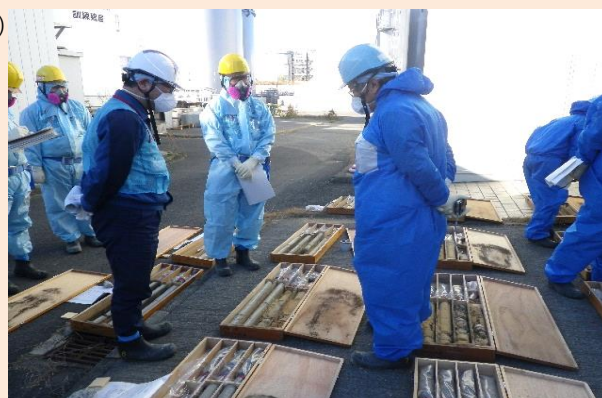
敷地内のボーリングコアについて  
東電と質疑 (口絵より)

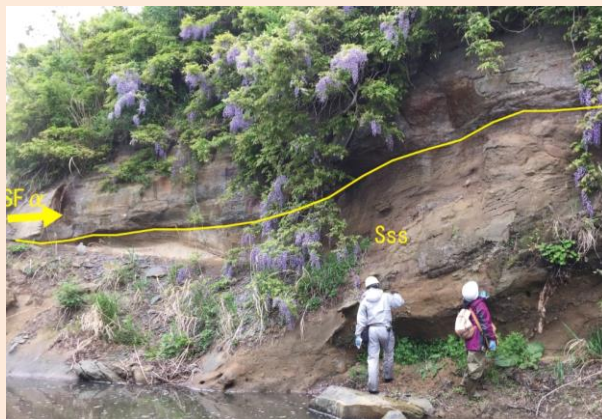
原発南側の夫沢川での地質調査 (口絵より)
